Tiltak for bekjempelse av pukkellaks i Reisaelva

Sesongen 2021

Reisa Elvelag

Utarbeidet av Hermann O. Hermansen
Storslett 01.10.2021

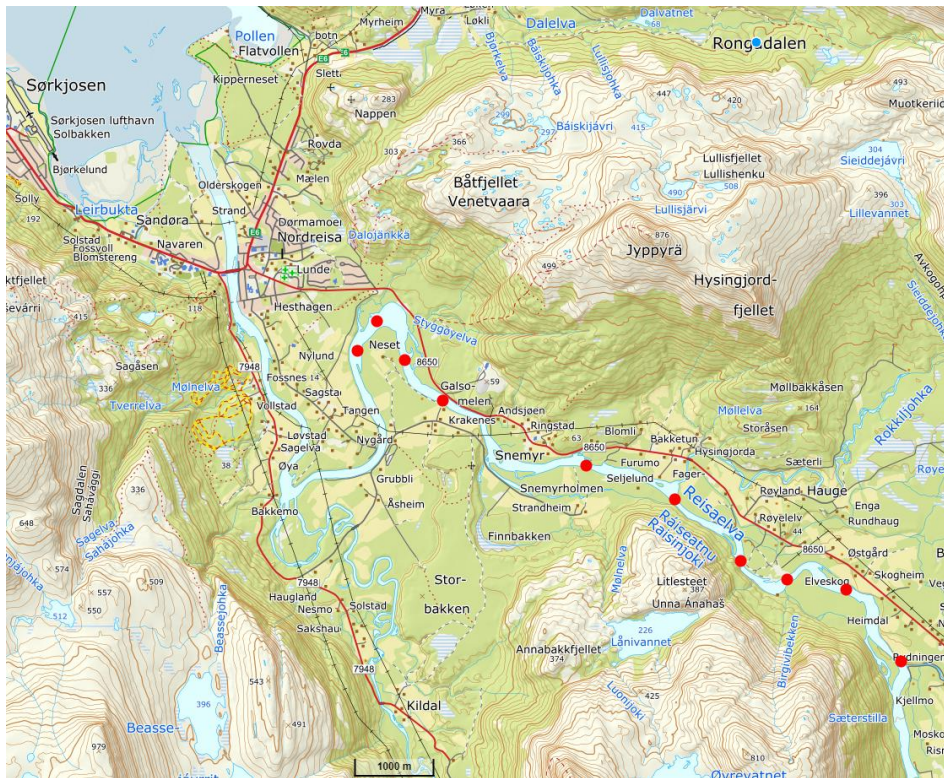
Figur 1: Oversikt over lokaliteter (markert i røde punkter) for utfisking med garn i nedre del av Reisaelva, fra nedre del av Styggøya til Moskoelvmunningen. Det er observert pukkellaks også lengre opp, men med unntak av noen få lokasjoner i øvre del er det ikke gjennomført utfisking. Se figur 2 for oversikt i øverste del.

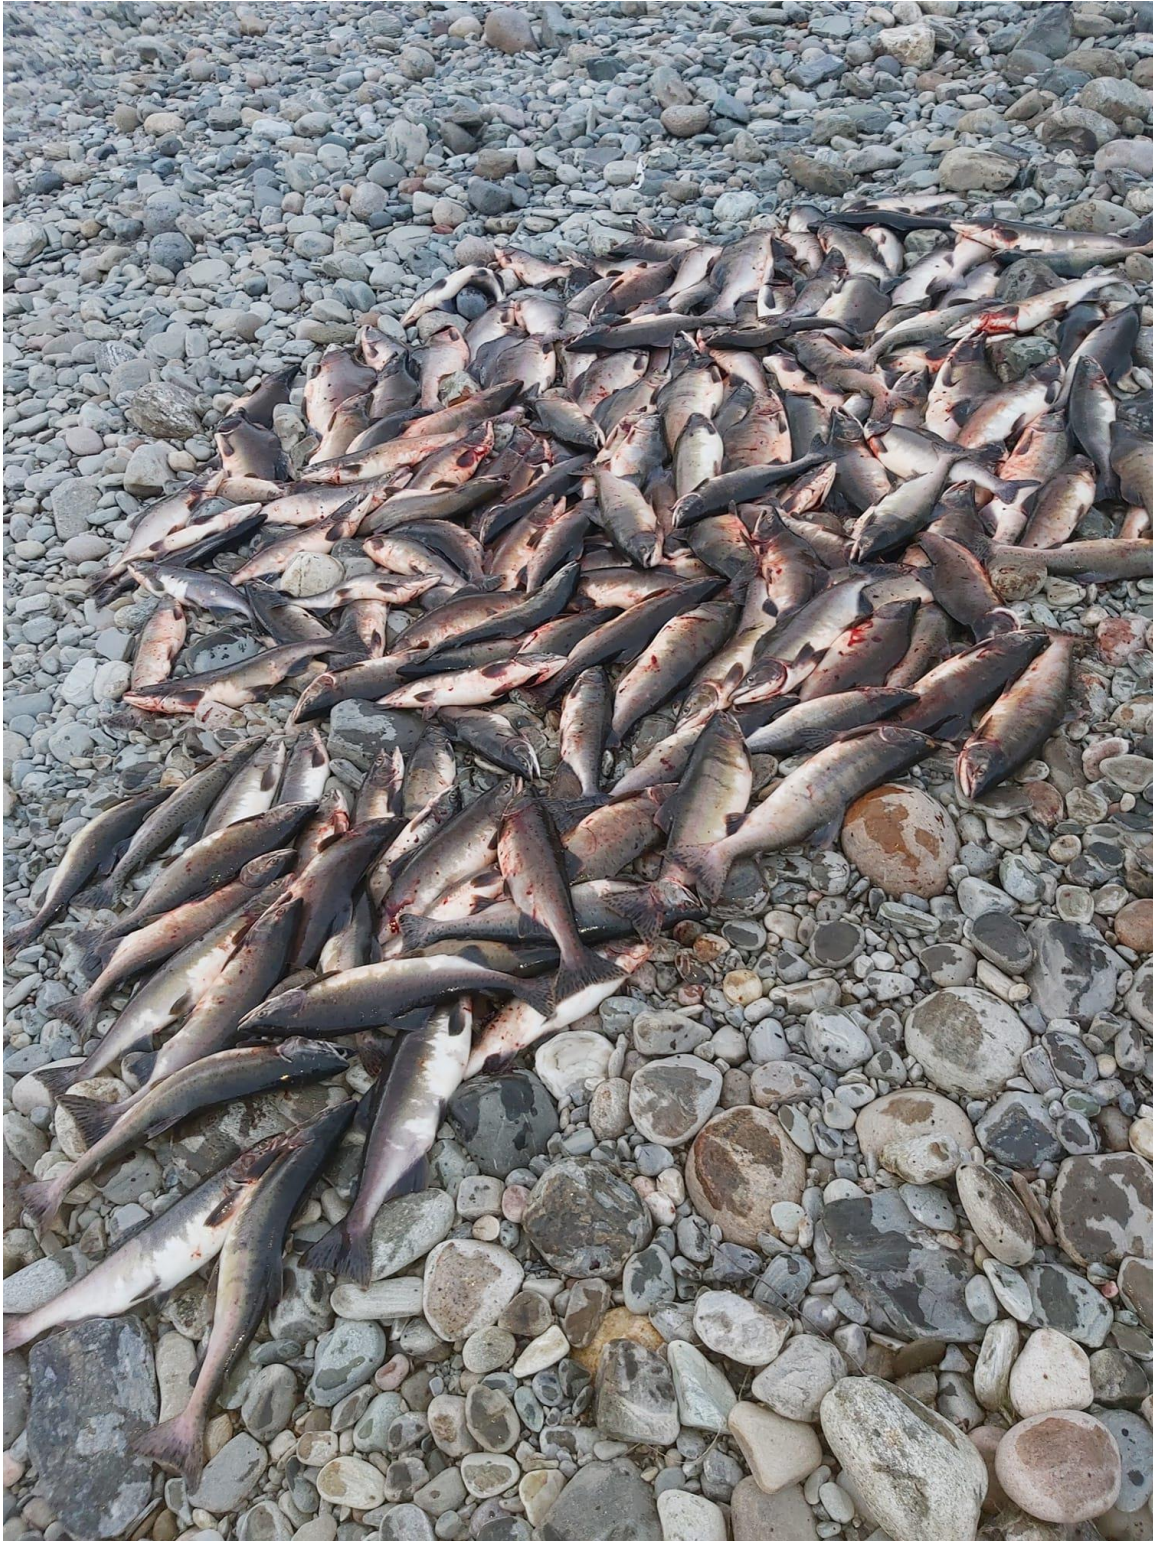
Bilde 1: Resultat av ett garntrekk ved Galsomelen.

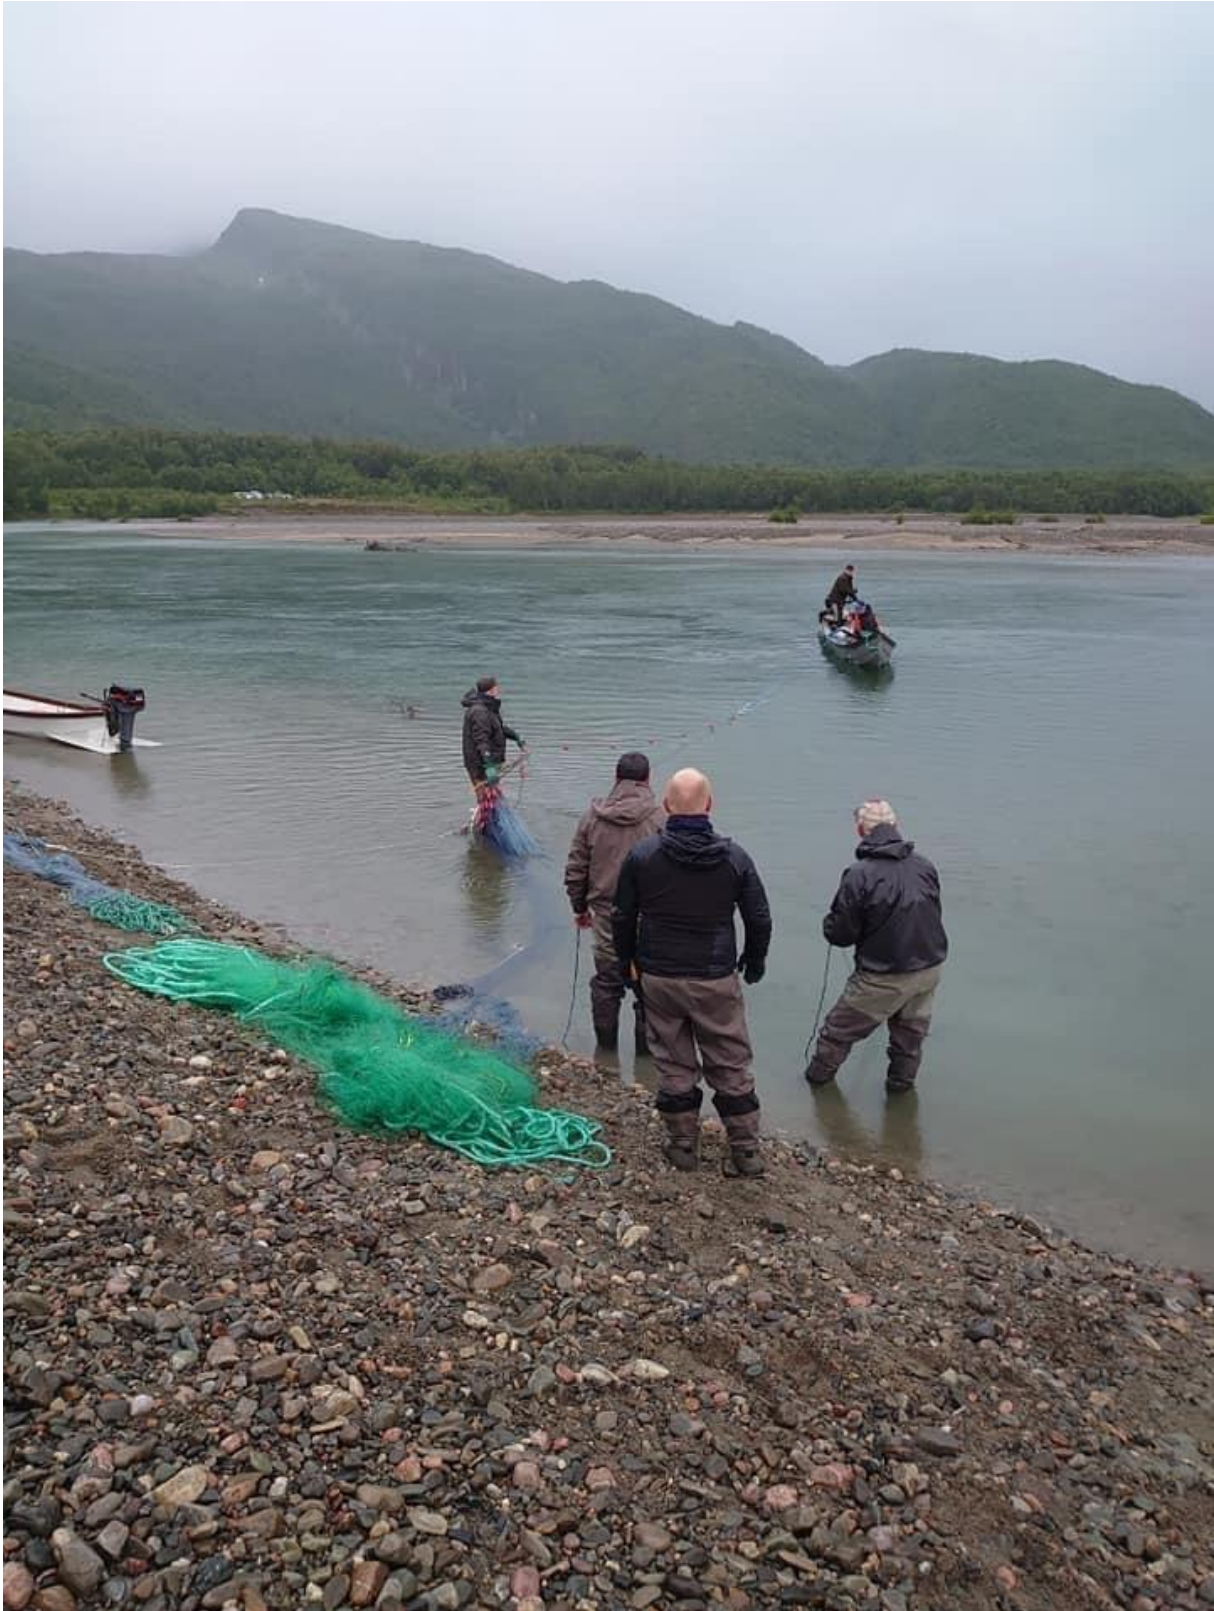
Bilde 2: Klargjøring av drivgarn.

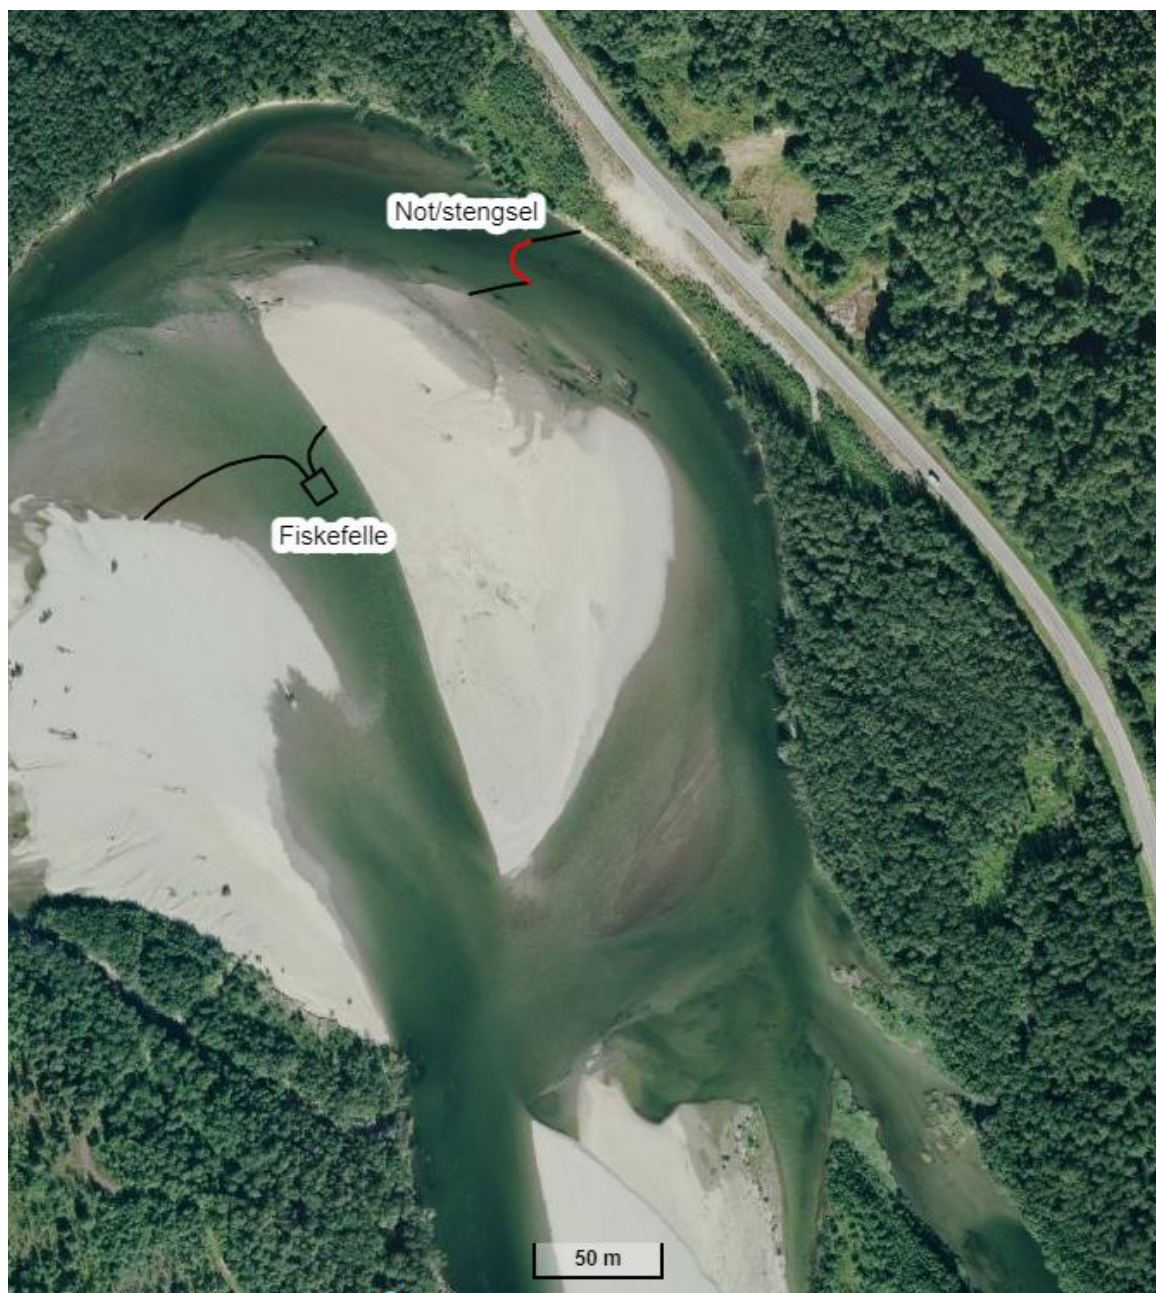
Figur 3: Flyfoto over Reisaelva der fiskefellen og sperregjerdet ble satt ut ved Styggøya. Fellen ble forsøkt satt ut helt nederst i bilde, men dette ble problematisk pga. vanskeligheter med å få ned gjerdestaur.

Samtidig som det ble igangsatt utfisking ved hjelp av garn, ble det også arbeidet med bygging av en fiskefelle. Fiskefellen ble bygd etter samme modell som ble benyttet i flere elver i Finnmark. Fellen ble satt ut i elva 23. juli ved Styggøya i sone 1. Her deler elva seg i to løp, hvor fellen ble plassert i det ene løpet med ledegjerder, mens det andre løpet ble sperret med gjerde og not. 26. juli ble flere ledegjerder og not flyttet på som følge av en brå økning i vannstand over natten. De neste dagene ble brukt til å forsøke å sette i stand oppsettet med sperregjerde og not. Etter flere forsøk måtte vi konstatere at vi ikke klarte å få begge elveløpene 100% tett. Det ble derfor besluttet å avslutte jobben med fiskefellen og heller fokusere alle ressurser mot utfisking ved hjelp av garn. Ledegjerder og sperregjerder ble demontert 5. august for å sikre fri passasje forbi. Resterende deler ble tatt opp fra elva 17. august.

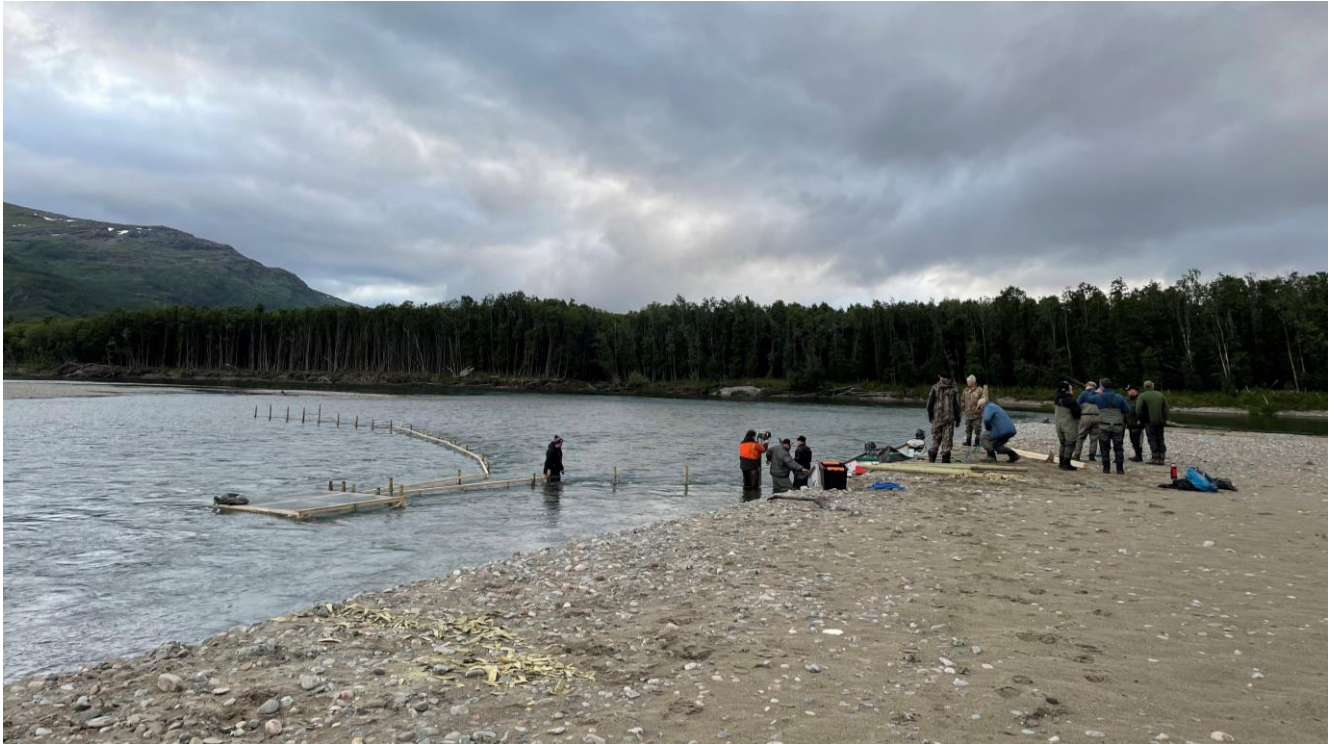
Bilde 3: Fiskefelle med ledegjerde ved Styggøya.

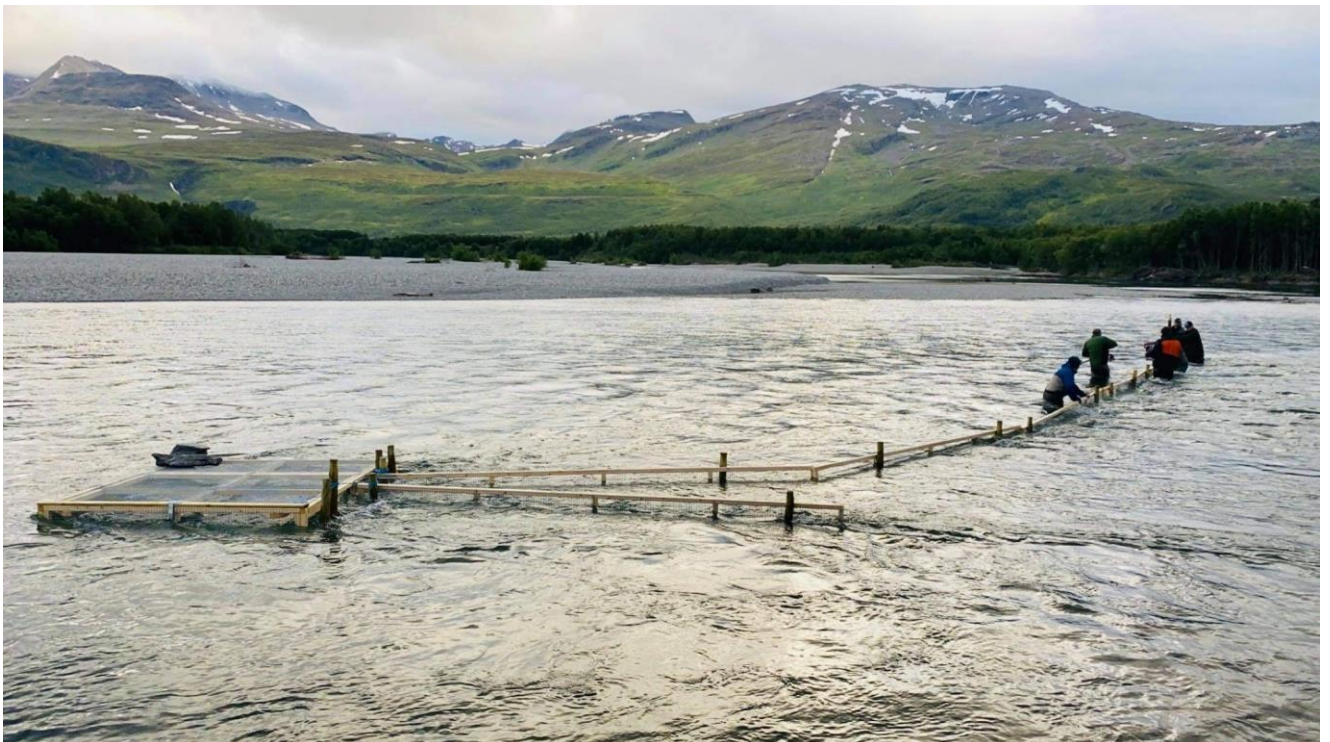
Bilde 4: Fiskefellen utplassert. Bygging av ledegjerder.

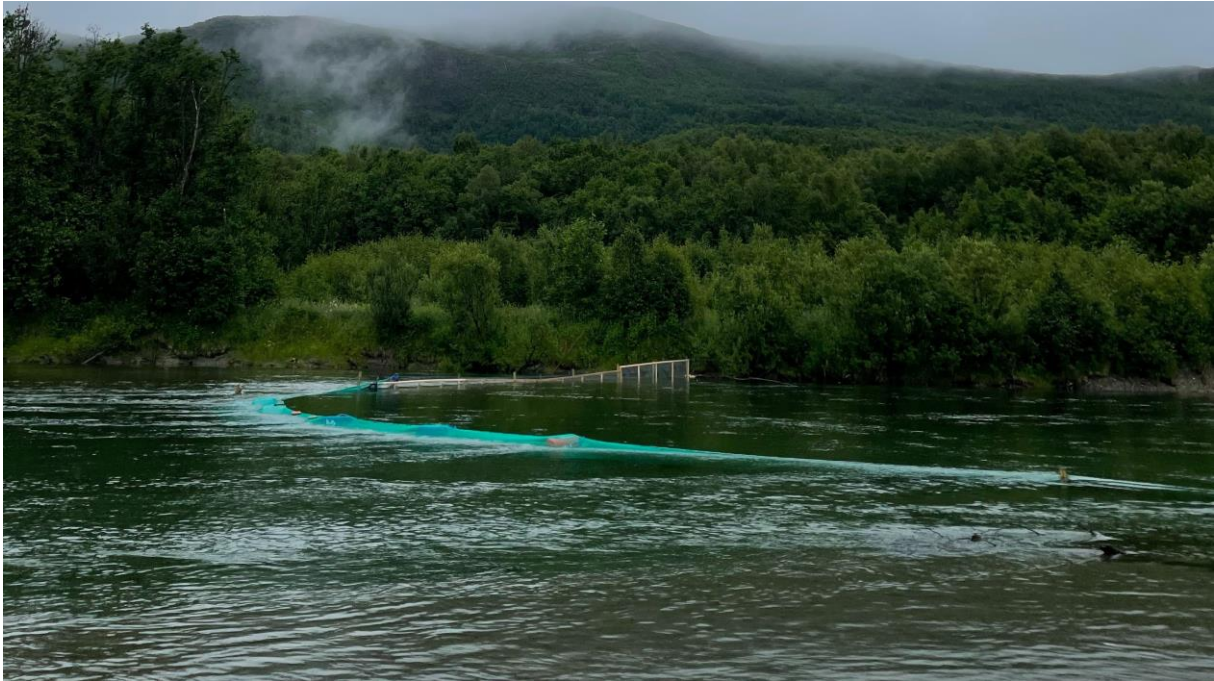
Bilde 5: Sperregjerde og not for å sperre av elveløpet. Fiskefellen er satt i det andre elveløpet.

Tiltaket med fiskefelle er trolig den beste og mest skånsomme måten å fange pukkellaks på, uten å skade sjørøye, sjørøret og atlantisk laks. Samme type fiskefelle som ble bygd og testet ut i Reisaelva er benyttet med stort hell rundt omkring i elver i Finnmark. Dessverre opplevde vi store utfordringer i forbindelse med utsett av vår felle. Først å finne egnet sted med lav nok vannstand. Ønsket plassering måtte endres, da det var problemer å få ned gjerdestaur, selv med stolpebanker. Der fiskefellen ble satt ut var problemet å få tettet begge elveløpene slik at all fisk måtte gjennom fellen for å passere.

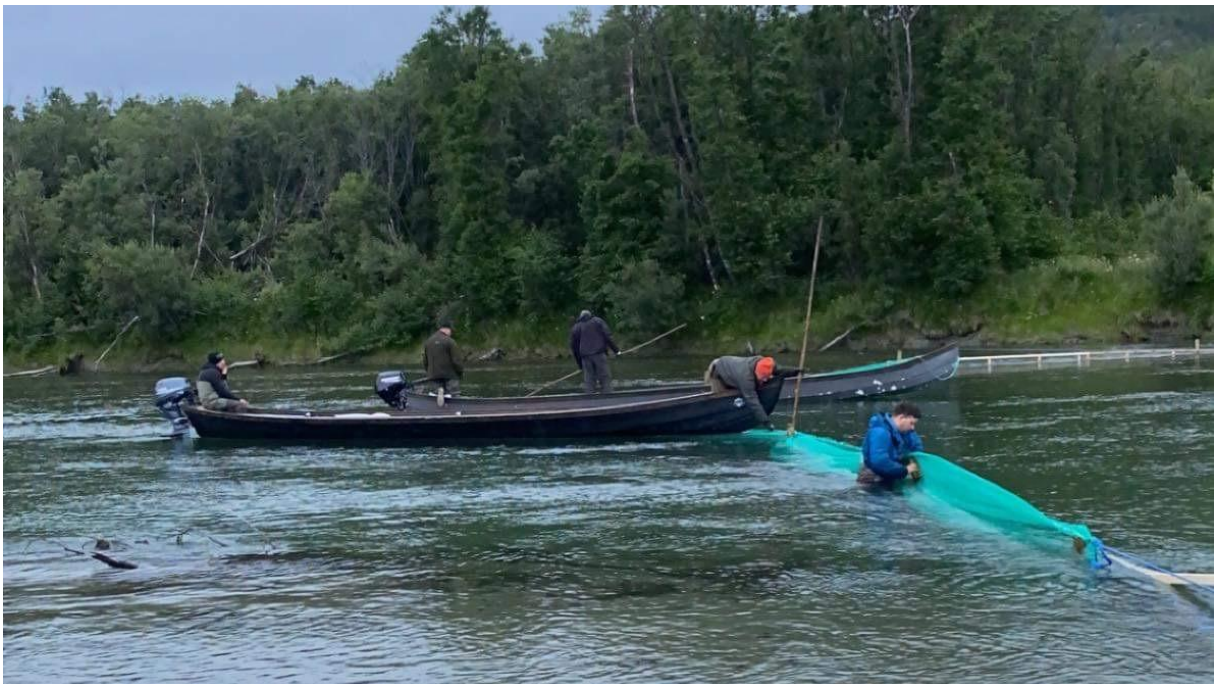
Bilde 6: Montering av not for å sperre av dypeste del av elveløpet.
